Федеральное государственное учреждение культуры
«Государственный историко-архитектурный и этнографический музей-заповедник «Кижь»
Особо ценный объект культурного наследия народов Российской Федерации

Отчет

о работе по сохранению памятников
Кижского погоста (Kizhi Pogost, C544)
в 2010 году

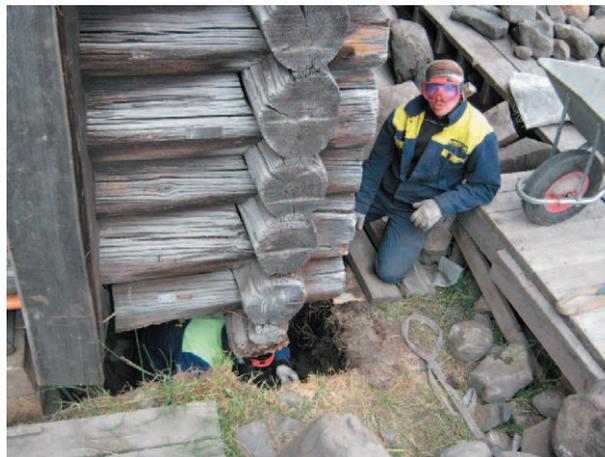
фото 10. Реконструкция фундамента

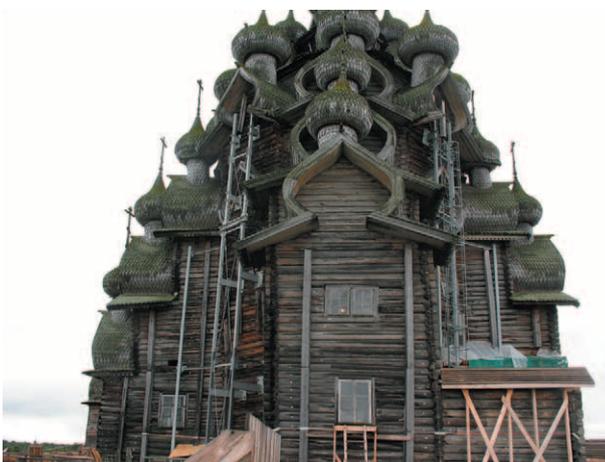
фото 11. Наружные стойки системы лифтинга, общий вид с северной стороны

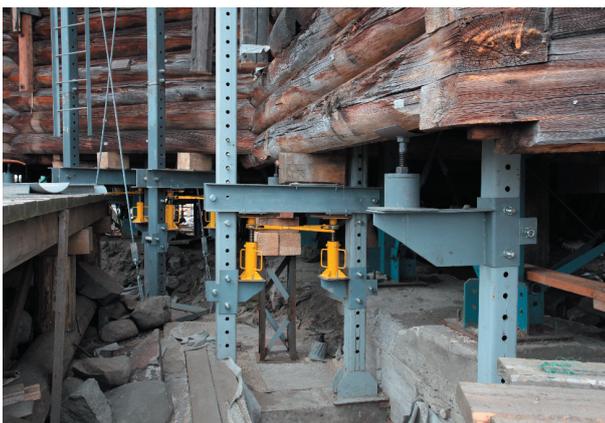
фото 12. Подвижные подъемные механизмы системы лифтинга - консоли, балки, два вида домкратов

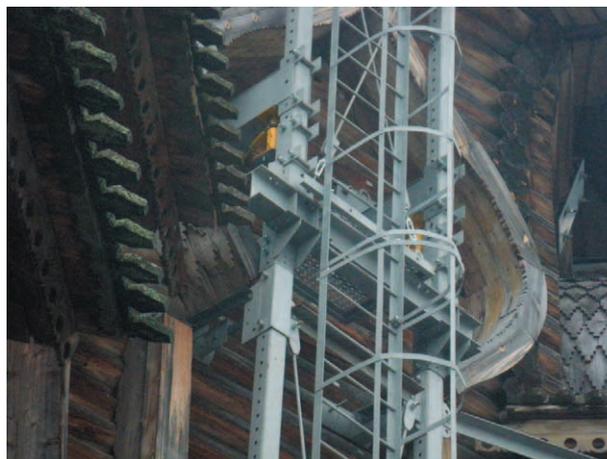
фото 13. Оборудование системы лифтинга рабочими площадками и лестницами с защитными корзинами

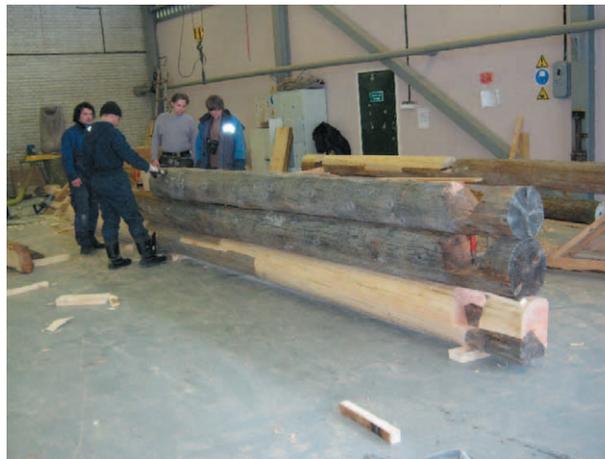
фото 14. Реставрация бревен трапезной церкви

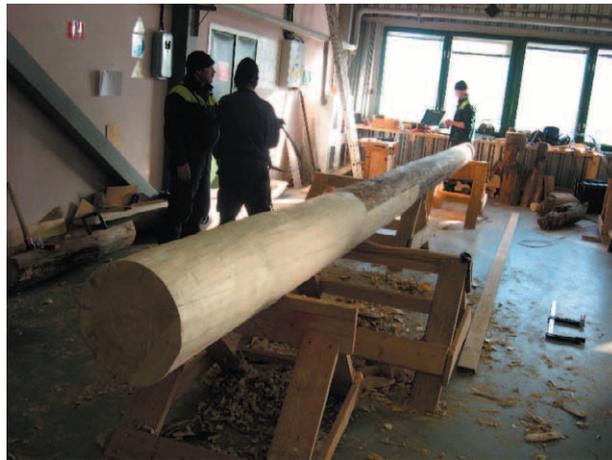
фото 16. Вставка из новой древесины на элемент трапезной - сохранение поврежденного элемента

3. Дискутировались сложные проблемы, возникающие при ремонте и реставрации отдельных бревен. Миссии были предъявлены специально подготовленные заранее и отреставрированные демонтированные бревна трапезной. При рассмотрении и анализе проведенной реставрации бревен эксперты миссии, в целом высоко оценивая качество работы плотников-реставраторов, тем не менее отметили недостатки, связанные с недостаточным учетом при реставрации свойств древесины при подборе и установке протезов на бревна, слишком большое количество вставок и вычинок на одном бревне и рекомендовали ограничивать применение клеевых соединений при реставрации бревен. По их мнению, количество вставок и вычинок на одном бревне не должно превышать двух (в исключительных случаях трех штук).

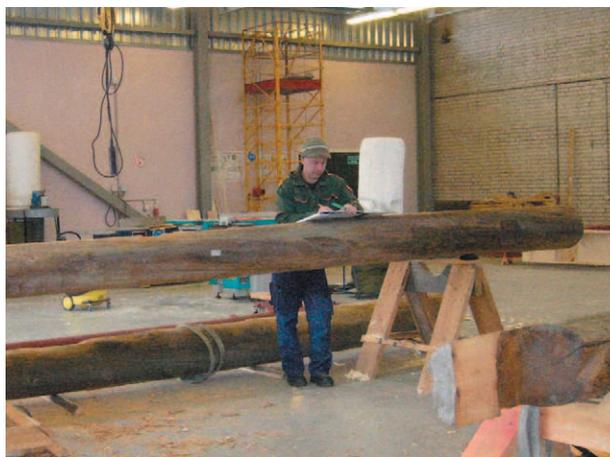
фото 18. Изучение и фиксация состояния элементов трапезной

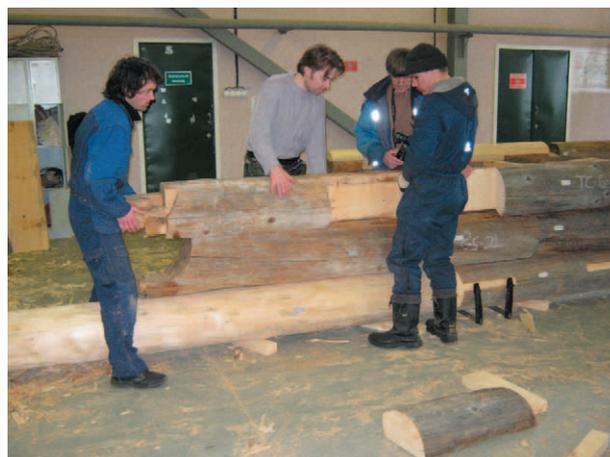
фото 19. Реставрация бревен трапезной с учетом положения соседних (верхних и нижних) элементов

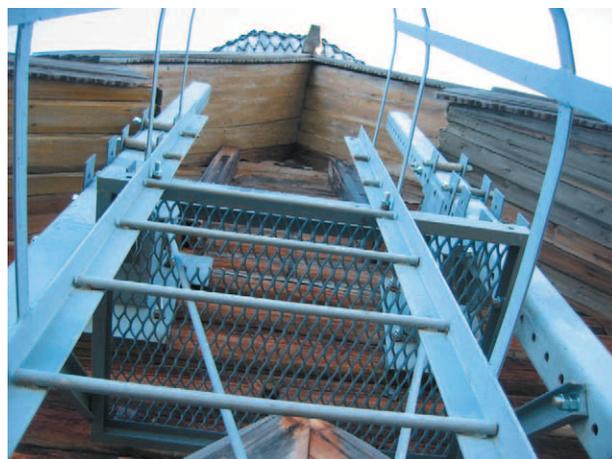
фото 21. Нарощенные стойки лифтинга по диагональным стенам церкви

По окончании монтажа дополнительных конструкций I-III-ий пояса сруба были вновь подняты до проектных отметок и надежно зафиксированы в этом положении. Таким образом, вес поднятых и зафиксированных поясов (около 160тн) был окончательно переложен на силовой металлокаркас 1980г. Этим самым, был значительно снижен вес оставшейся части сруба (примерно до 270тн) и предполагаемая нагрузка на вновь построенный фундамент церкви при проведении работ по переборке IV-VII-го поясов сруба.

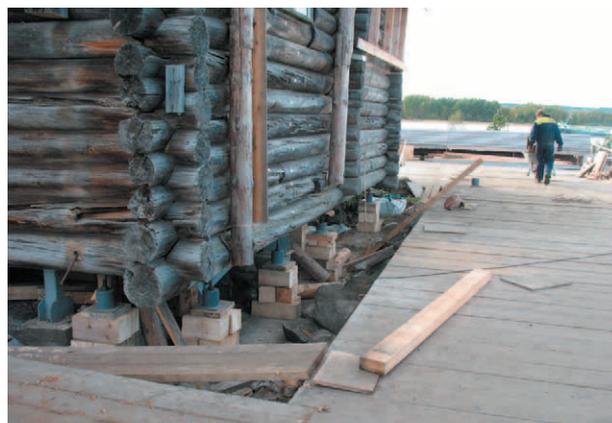
фото 22. Начальная стадия разборки - опора церкви на винтовые опоры по всему периметру церкви

Для выполнения операций разборки венцов нижнего пояса в соответствии с проектом производства работ требовалось обеспечить последовательное опирание демонтируемых бревен сруба на возведенную подземную часть ленточного фундамента. Для достижения этого результата было предусмотрено использование 65-ти регулируемых винтовых опор, установленных по всему

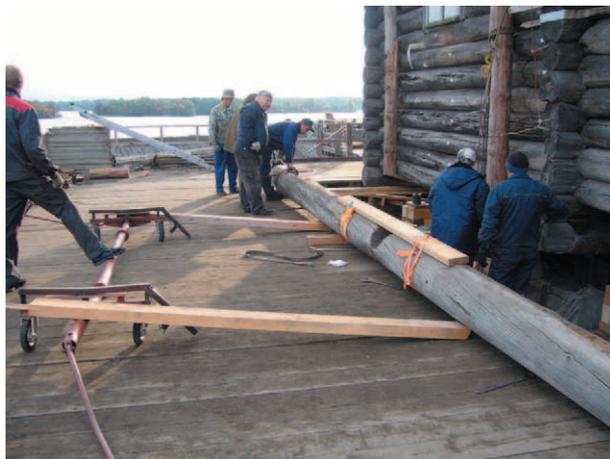
фото 23. Демонтаж 12-ти метрового бревна с северной стены церкви

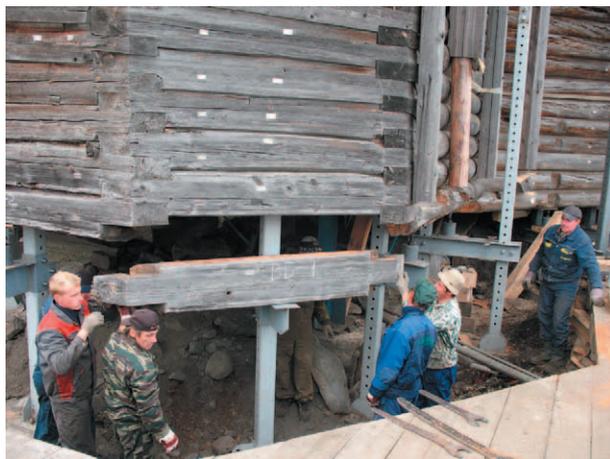
фото 24. “Волновая” разборка сруба церкви с использованием системы лифтинга и домкратов

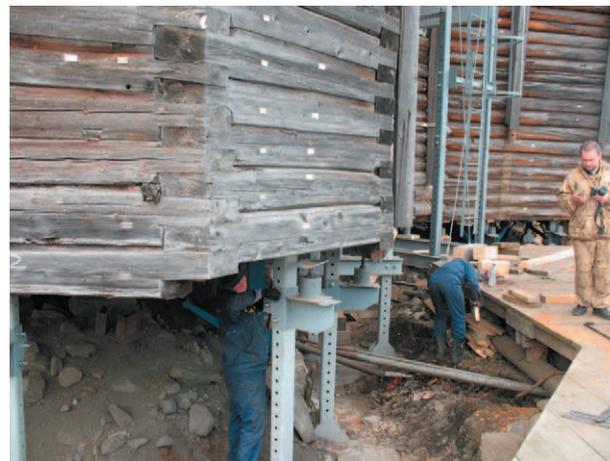
фото 25. Фиксация стен после снятия элемента

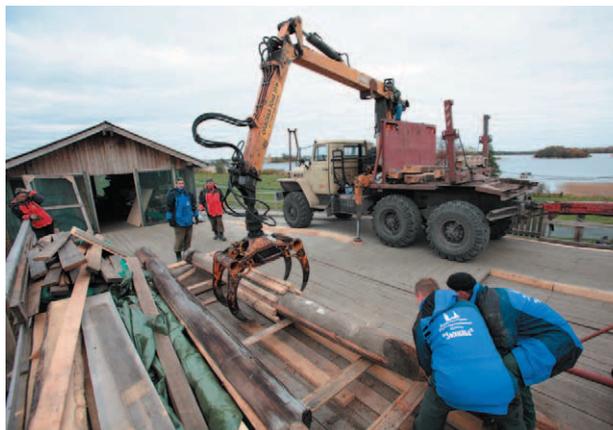
фото 26. Погрузка элементов с использованием бандажа для транспортировки в Реставрационный комплекс

возились в Реставрационный комплекс. Для предотвращения повреждения исторических бревен при перевозке, погрузке и выгрузке прицеп лесовоза оборудован специальными ложементами, покрытыми войлоком, а клещи гидроманипулятора - специальными мягкими накладками.

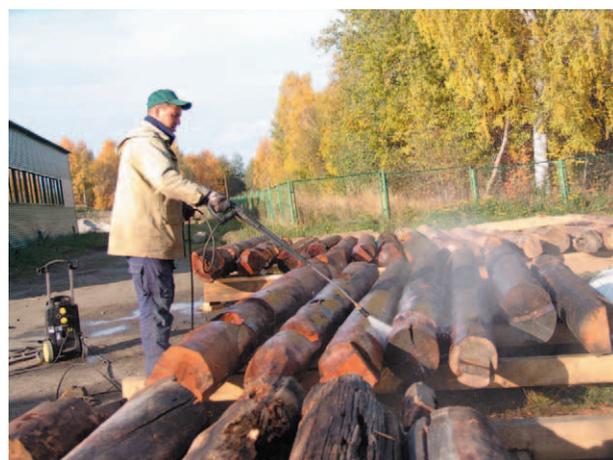
фото 27. Мытье бревен от пыли и грязи, атмосферная сушка элементов

Доставленные в Реставрационный комплекс бревна выгружались на моечную эстакаду, на которой при помощи аппарата высокого давления «Керхер» промывались струей воды и в течение двух-трех (в зависимости от погодных условий) дней подсушивались в атмосферных условиях. После мойки и естественной подсушки брёвна на транспортных тележках перевозились в закрытый склад Реставрационного комплекса, где размещались для временного хранения на специальных стеллажах, оборудованных ложементами с мягким покрытием войлоком, в три яруса.

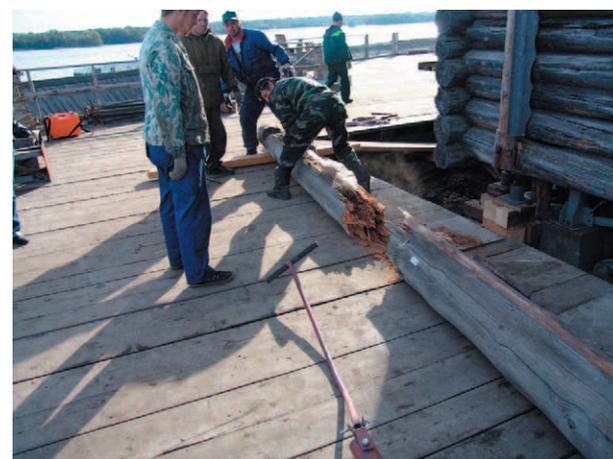
В период хранения производилось тщательное обследование и обмеры фотофиксация каждого исторического бревна. В процессе разборки и при последующем обследовании демонтированных бревен VII-го пояса сруба выявилось **крайне неудовлетворительное состояние подавляющего числа большинства демонтированных бревен**, что значительно отличается от данных осмотра сруба до его разборки. Это явилось неожиданностью для реставраторов. В несколько лучшем состоянии сохранились только бревна, закрытые от прямого воздействия внешней среды - те, которые находились под прикрытием трапезной, а также балки подклета церкви.

фото 28. При разборке выявилось неудовлетворительное состояние некоторых бревен

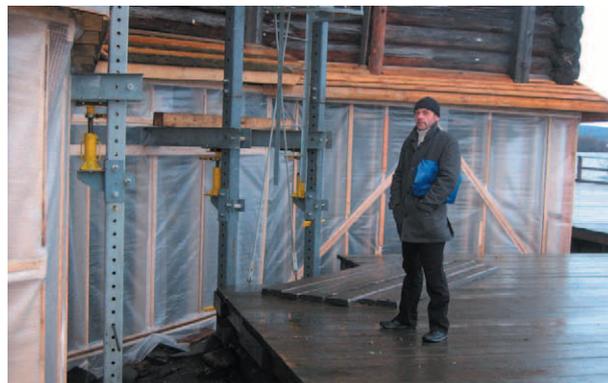
фото 29. Консервация объекта на зимний период, директор ООО "СКФ "Алекон" Савельев А.А.

Для защиты реконструированного бутобетонного фундамента церкви и открытого объема церкви после разборки части сруба, а также размещенных внутри церкви электрооборудования, систем теленаблюдения и охранно-пожарной сигнализации от снежных заносов, косых дождей по окончании работ 2010 года в соответствии с проектом производства работ было устроено ограждение из армированной светопрозрачной пленки по деревянному каркасу. Поверх каркаса по всему периметру сруба пристроены кровельки для отвода талых и дождевых вод.

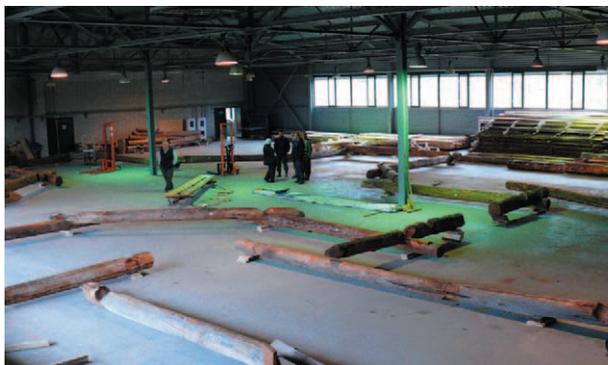
фото 30. Начало сборки разобранного пояса в Реставрационном комплексе

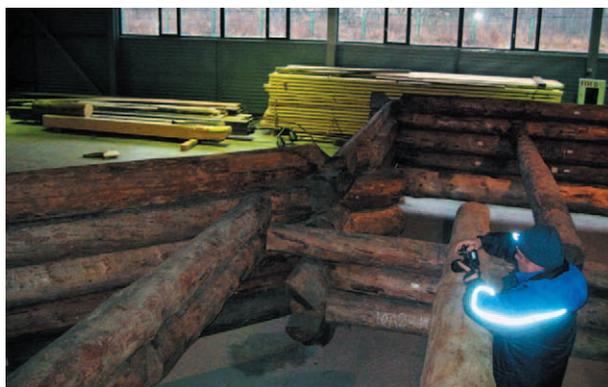
Сруб Преображенской церкви за почти 300 лет существования под влиянием различных факторов значительно деформировался, что не могло не сказаться на сегодняшнем очертании абриса церкви. При обследовании и разборке сруба установлены отклонения от первоначального положения сруба на историческом фундаменте, имеет место расползание нижних венцов по земле (остаткам фундамента), о чем свидетельствует смещение концов балок подклета относительно первоначального положения на 10см и больше, вплоть до полного выхода концов балок из исторических гнезд. Значительные деформации имеют место в положении бревен сруба и по вертикали, результатом чего явился наклон вертикальной оси церкви в северо-восточном направлении и перекося штрабы исторического пола с разницей высот до 40см.

фото 31. Установка балок церкви в исторические гнезда - определение первоначальной геометрии сруба церкви на XVIII век

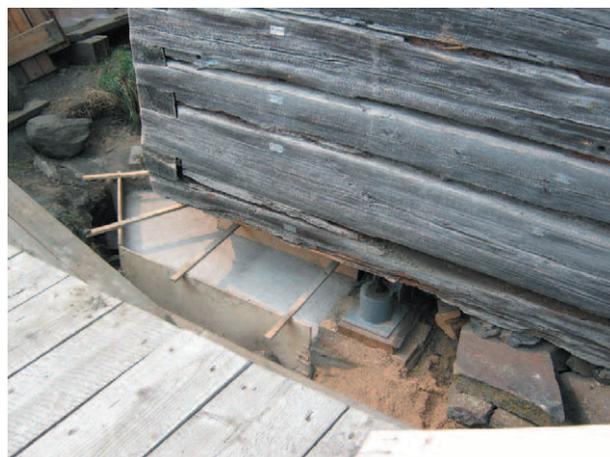
фото 32. Работа небольшими захватками по устройству нижней части фундамента

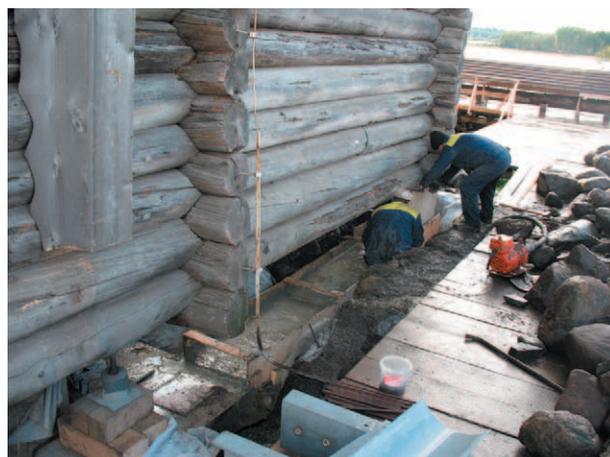
фото 33. Заливка фундамента под вывешенным срубом

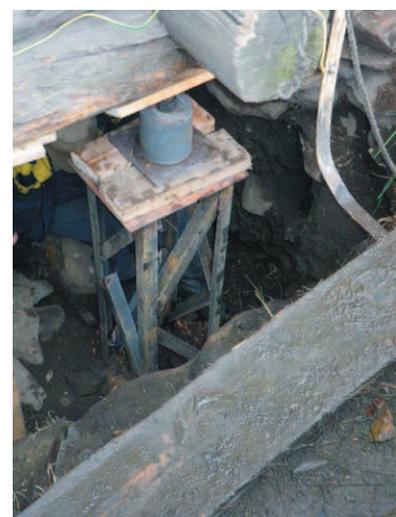
фото 34. Дополнительная опора при заливке фундамента

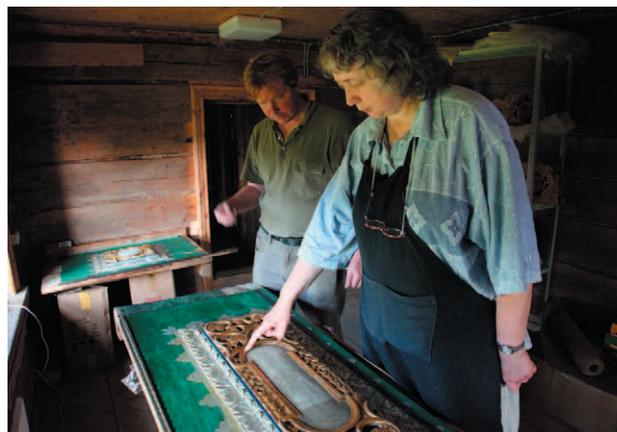
фото 35. Работа специалистов над реставрацией позолоты иконостаса церкви

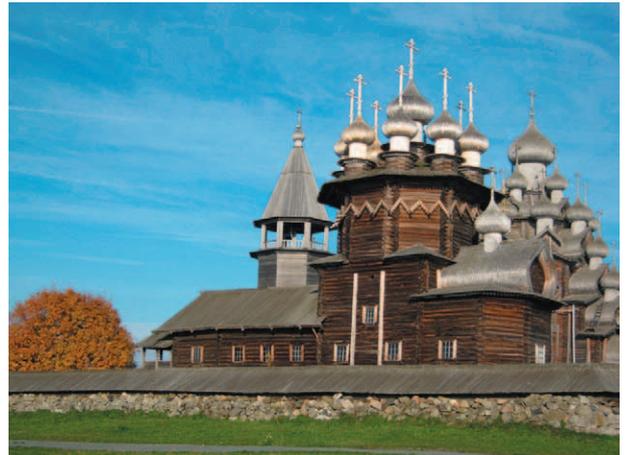
фото 37. Отреставрированные главки Покровской церкви, осень 2010 года

В 2010 году закончены работы по восстановлению лемехового покрытия глав и выполнена замена кровли кафоликона с северной стороны. В 2011 году планируется закончить работы по реставрации кровель кафоликона и реставрации крыльца. Работы осуществляются силами Плотницкого центра музея.

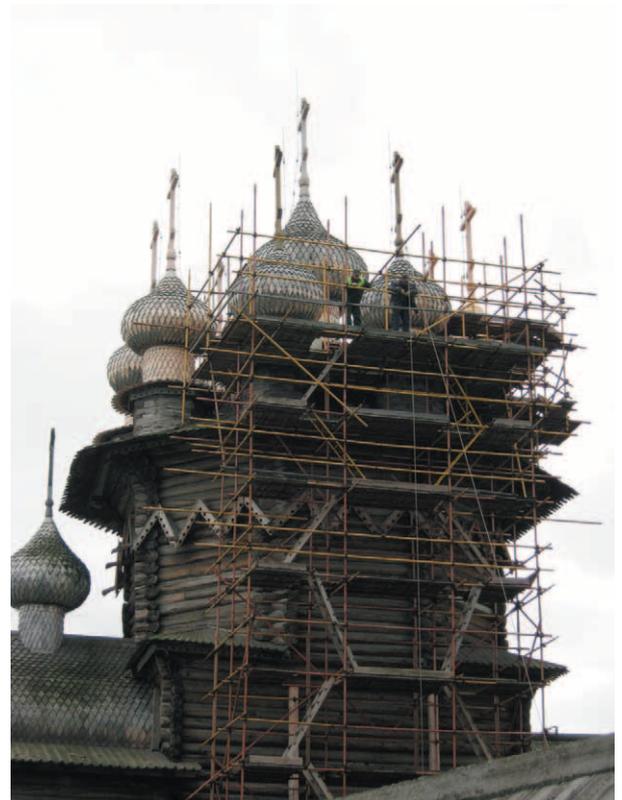
фото 38. Разборка части лесов с северной стороны памятника и подготовка лесов для реставрации скатов

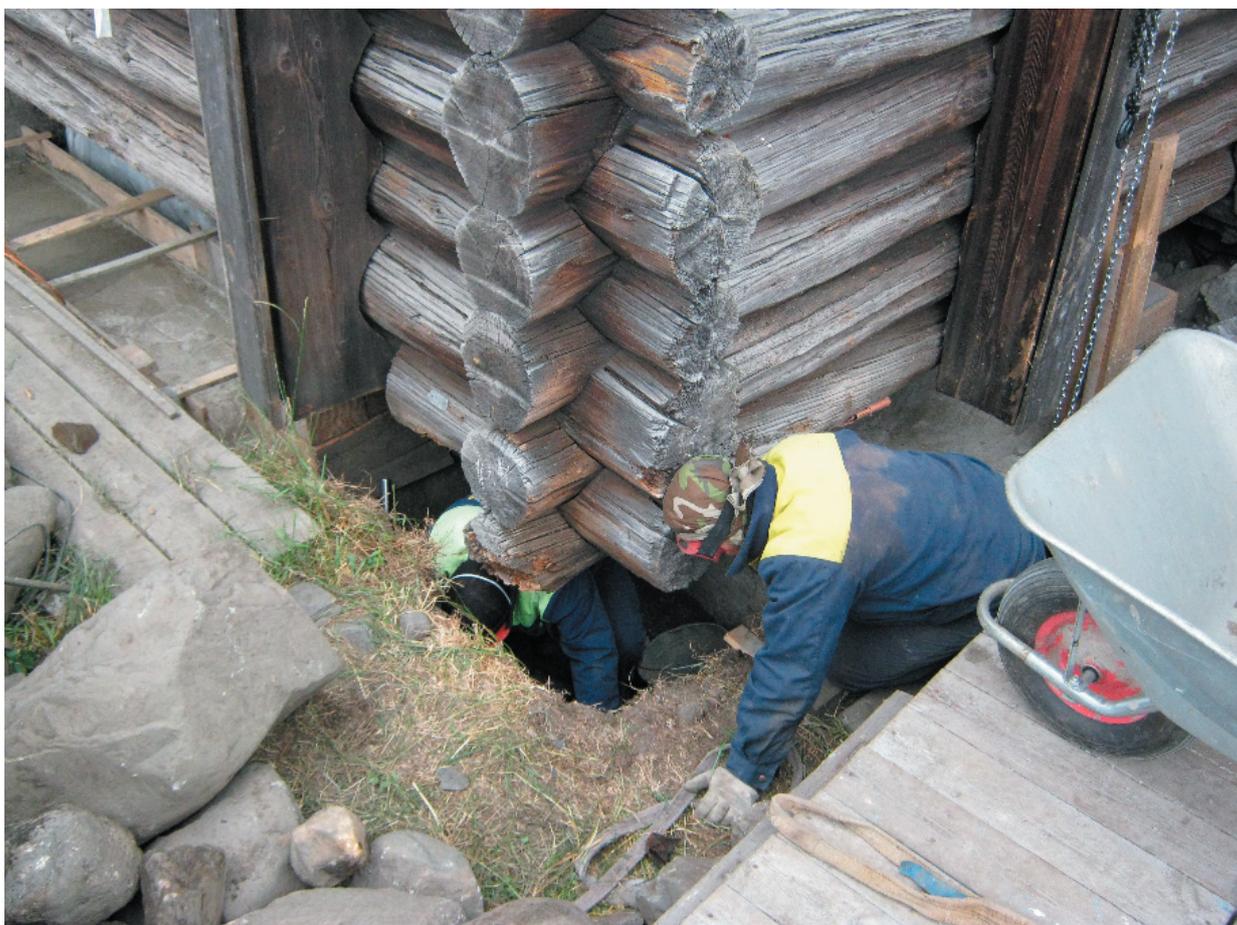
фото 1. Рытье траншей под вывешенным срубом церкви, ручная работа в стесненных условиях

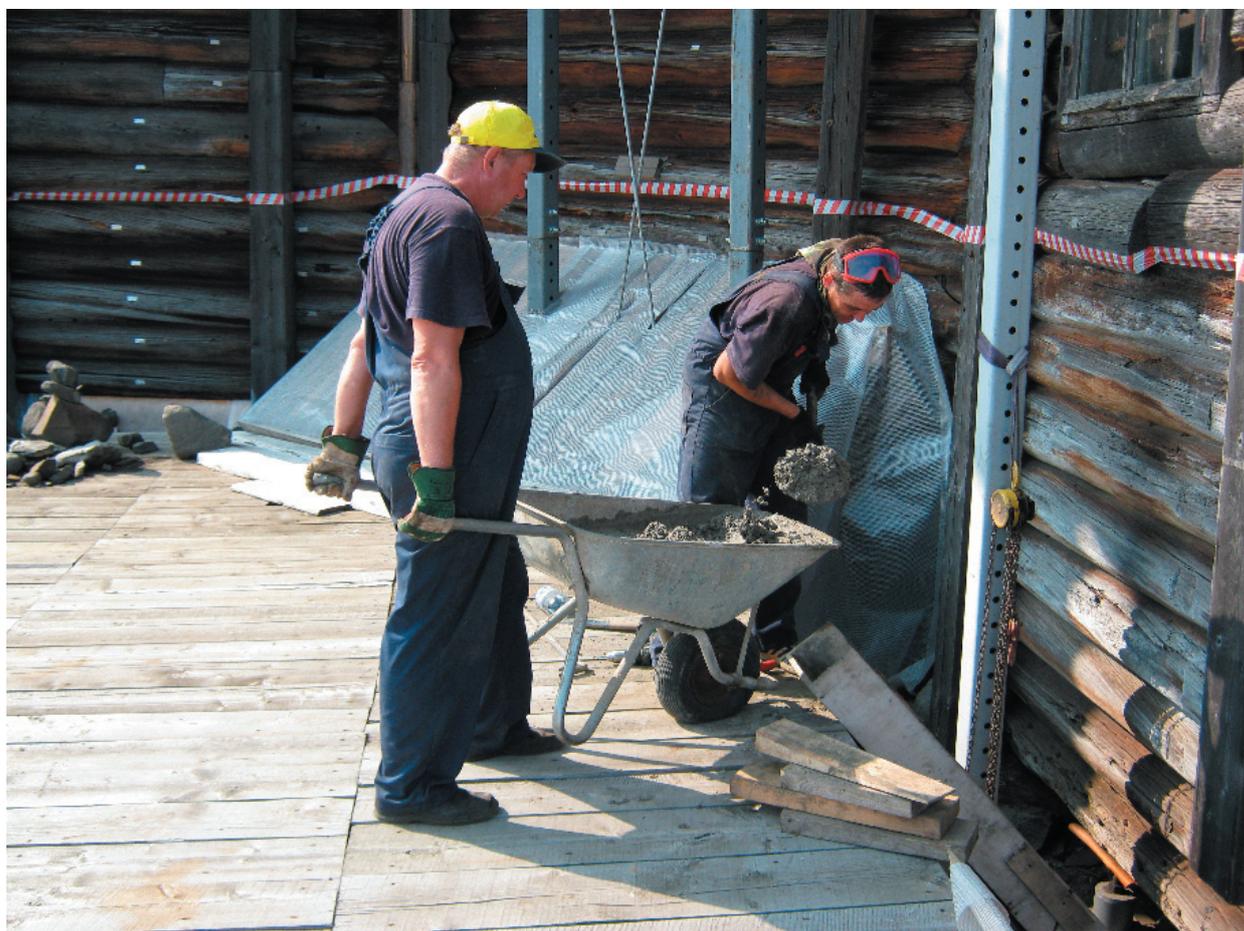
фото 2. Заливка нижней бутобетонной части фундамента (подземная часть)

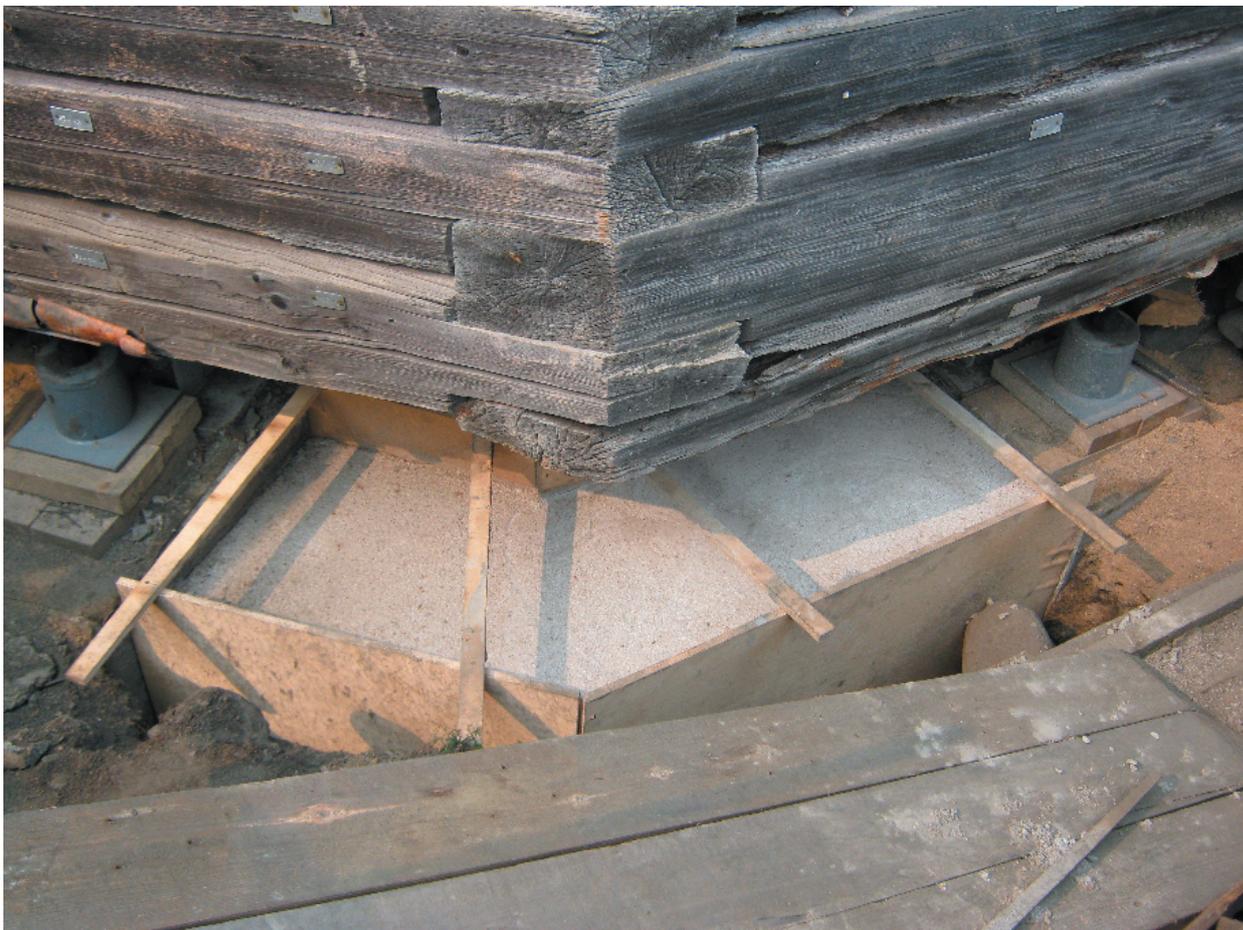
фото 3. Залитый фундамент в опалубке, после 7-ми дневной выдержки снимается опалубка

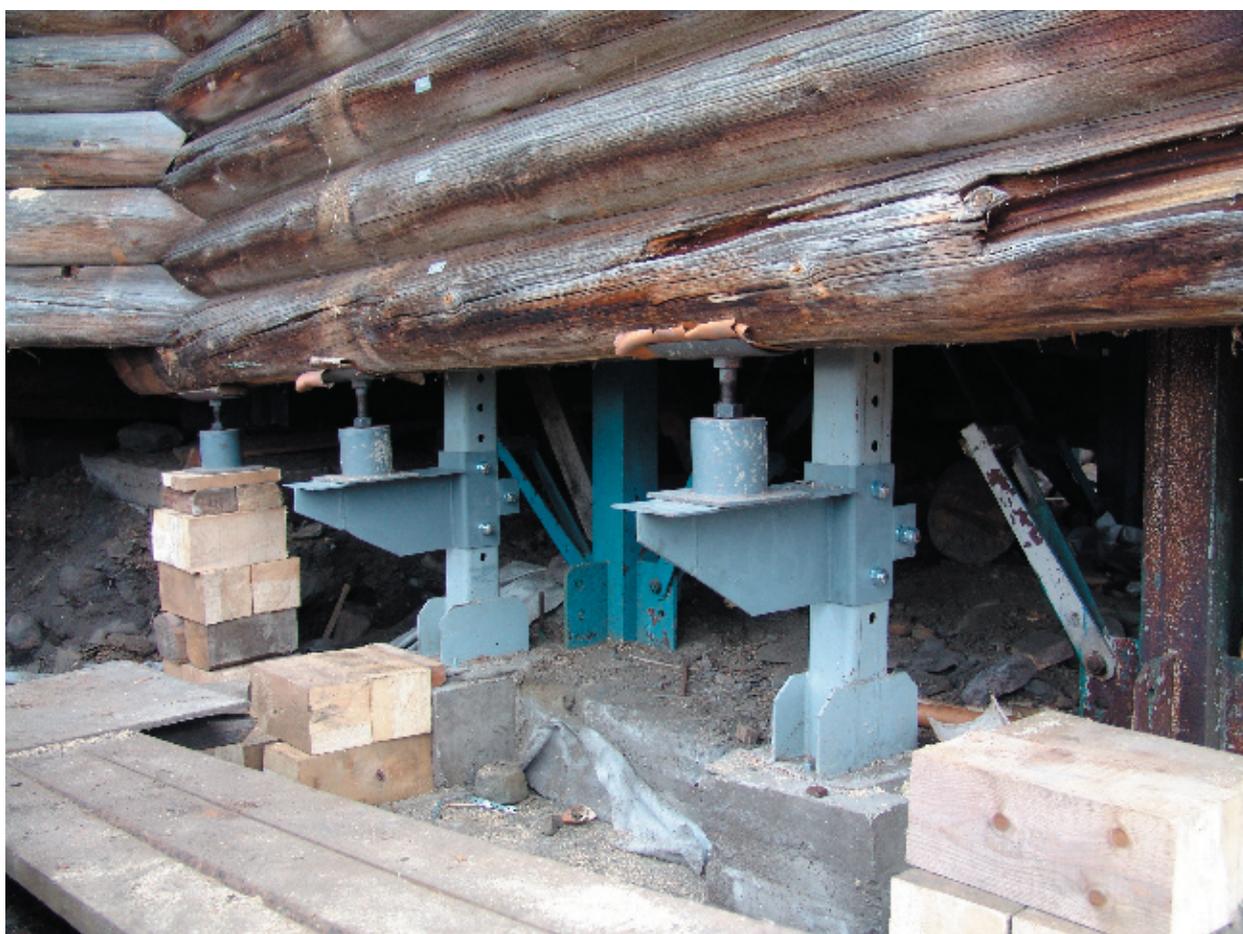
фото 4. Начальная стадия разборки. Между домкратами и древесиной памятника прокладки из бересты.

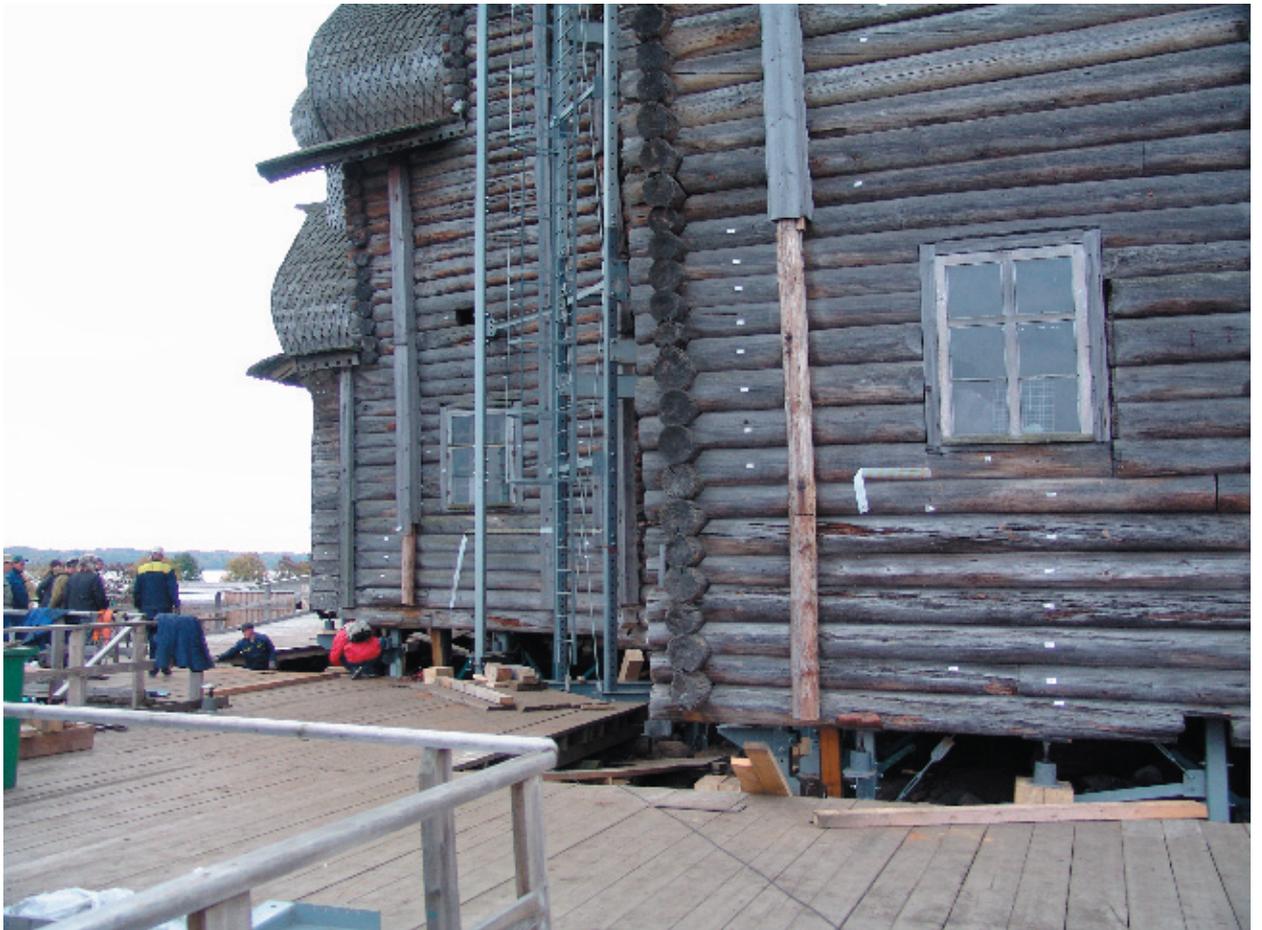
фото 5. Начальная стадия разборки. Бревна разбираются по кругу всего периметра памятника.

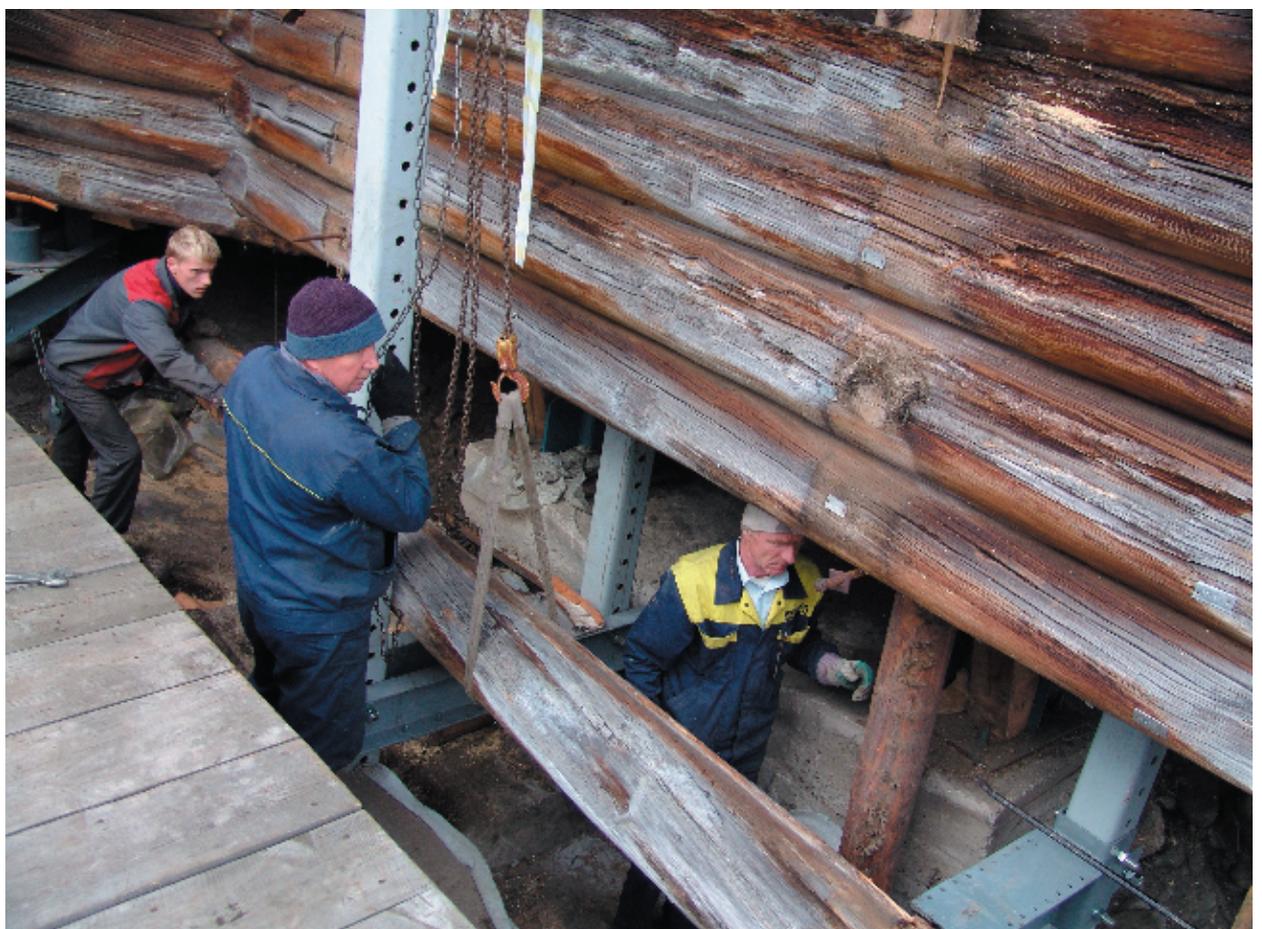
фото 6. Снятие бревен с особой осторожностью. Перемещение бревен на настил-эстакаду.

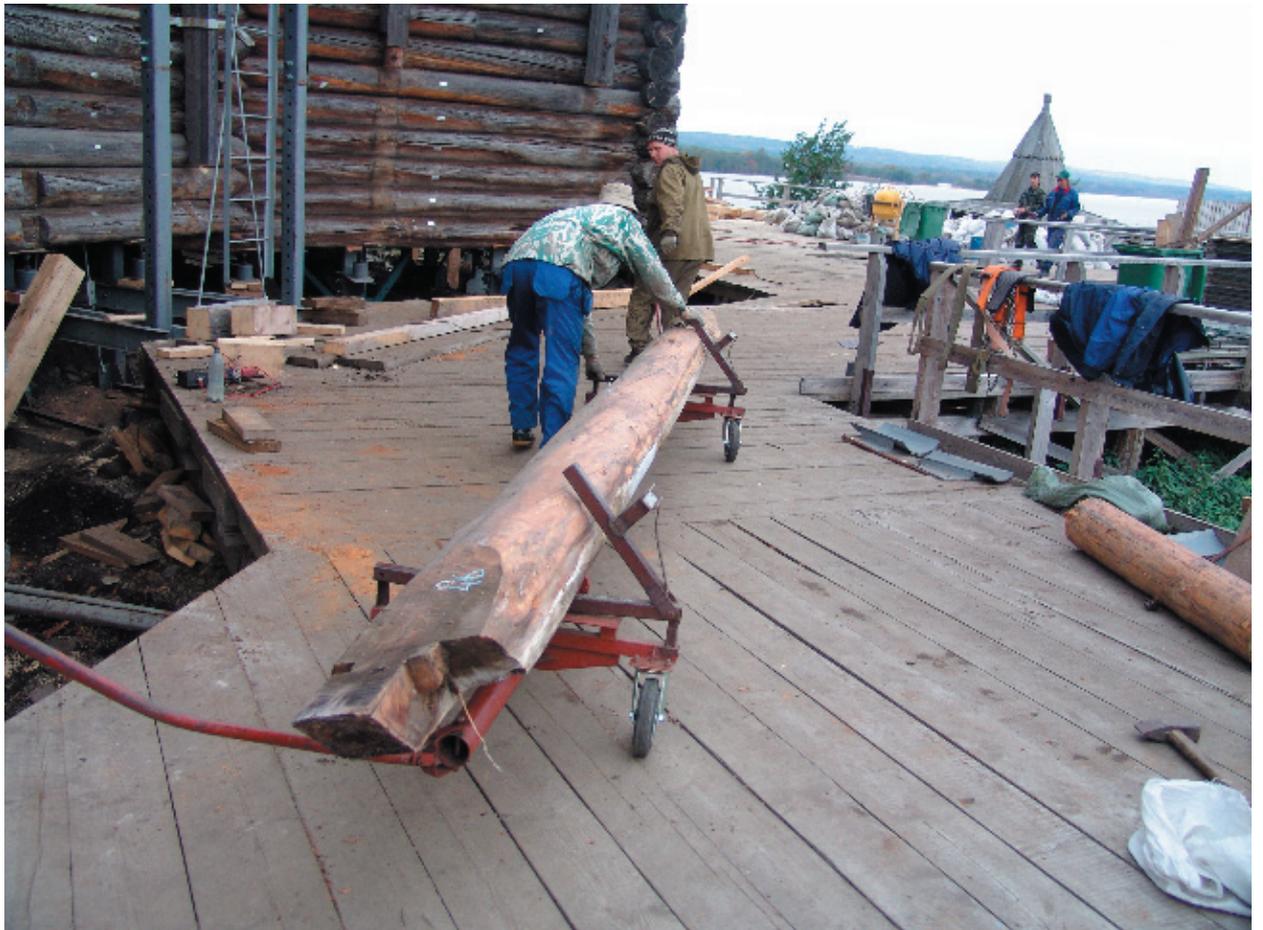
фото 7. Транспортировка по настилу-эстакаде на специальной тележке до навеса временного хранения

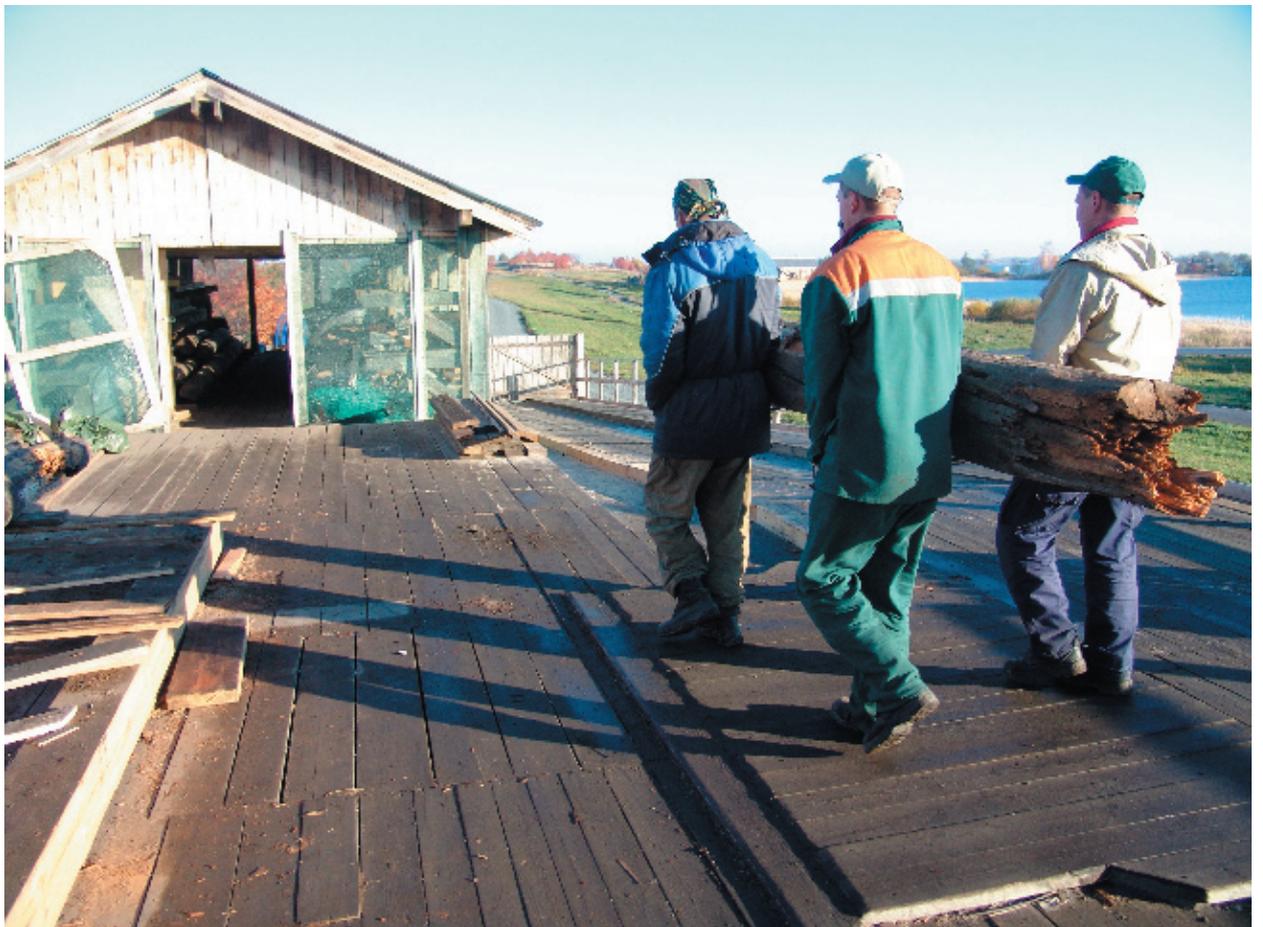
фото 8. Навес временного хранения. Перемещение бревен вручную. Крайне плохое состояние бревна.

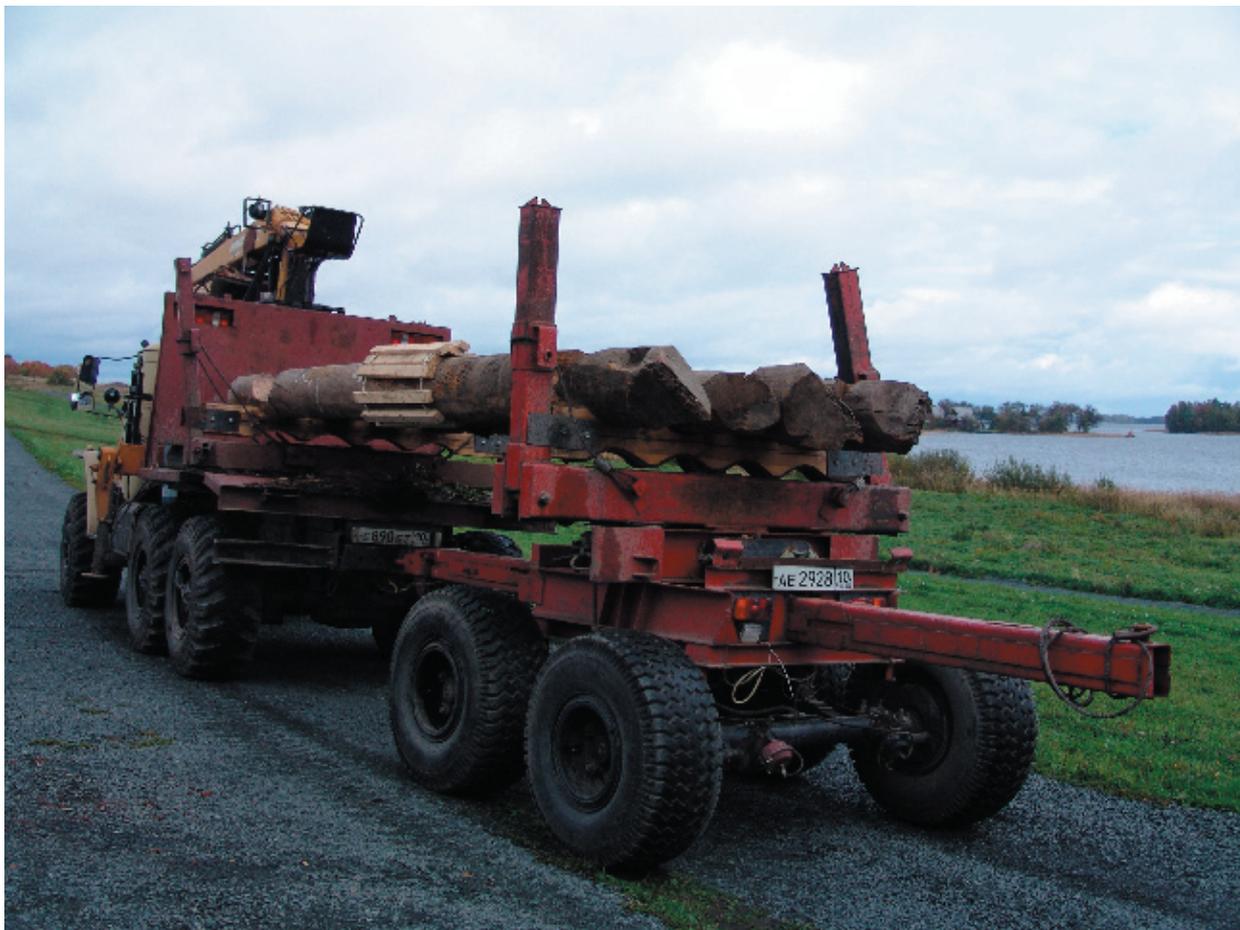
фото 9. Транспортировка на специально оборудованной машине небольшого количества бревен

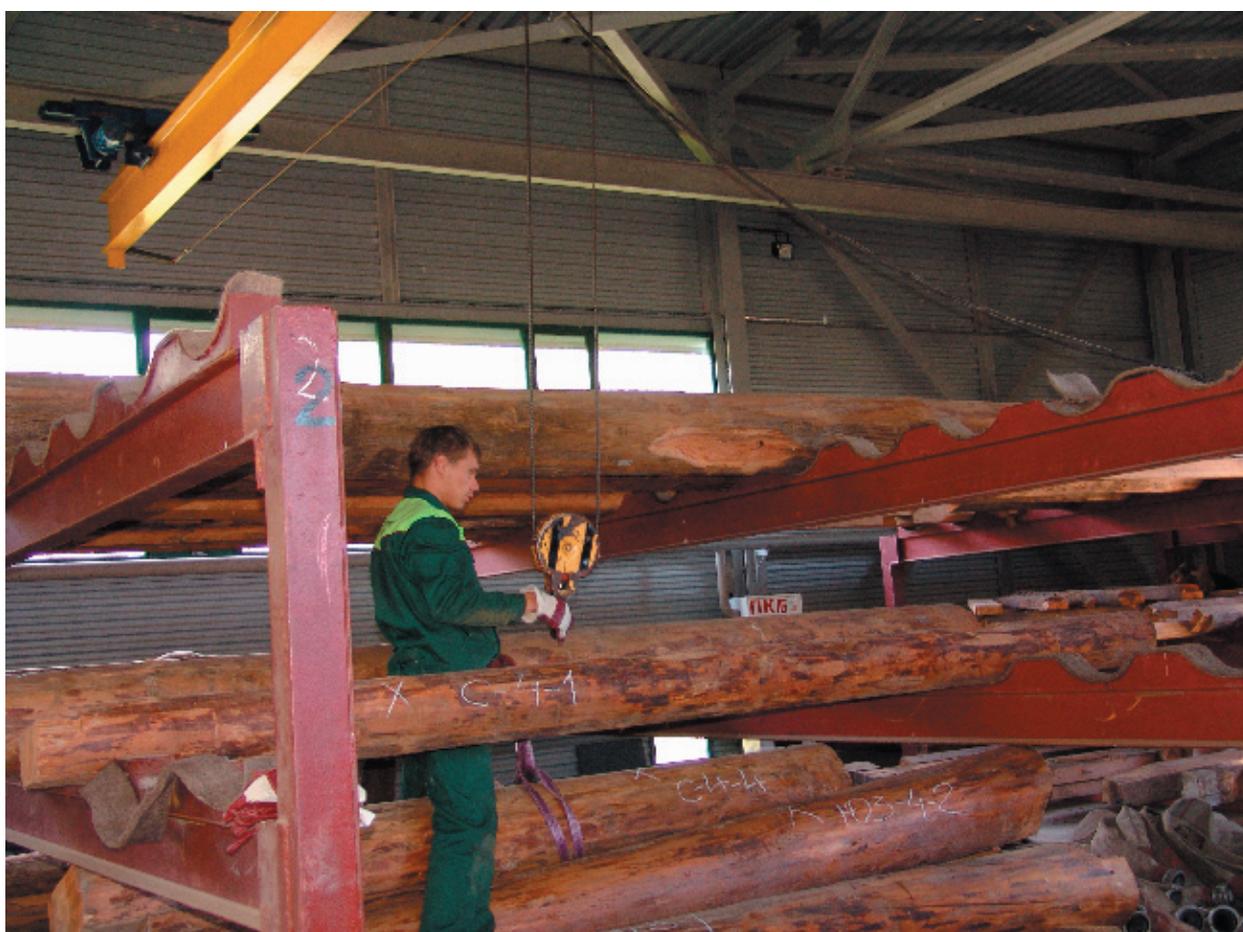
фото 10. Укладка в штабеля на войлочные прокладки элементов сруба на Реставрационном комплексе

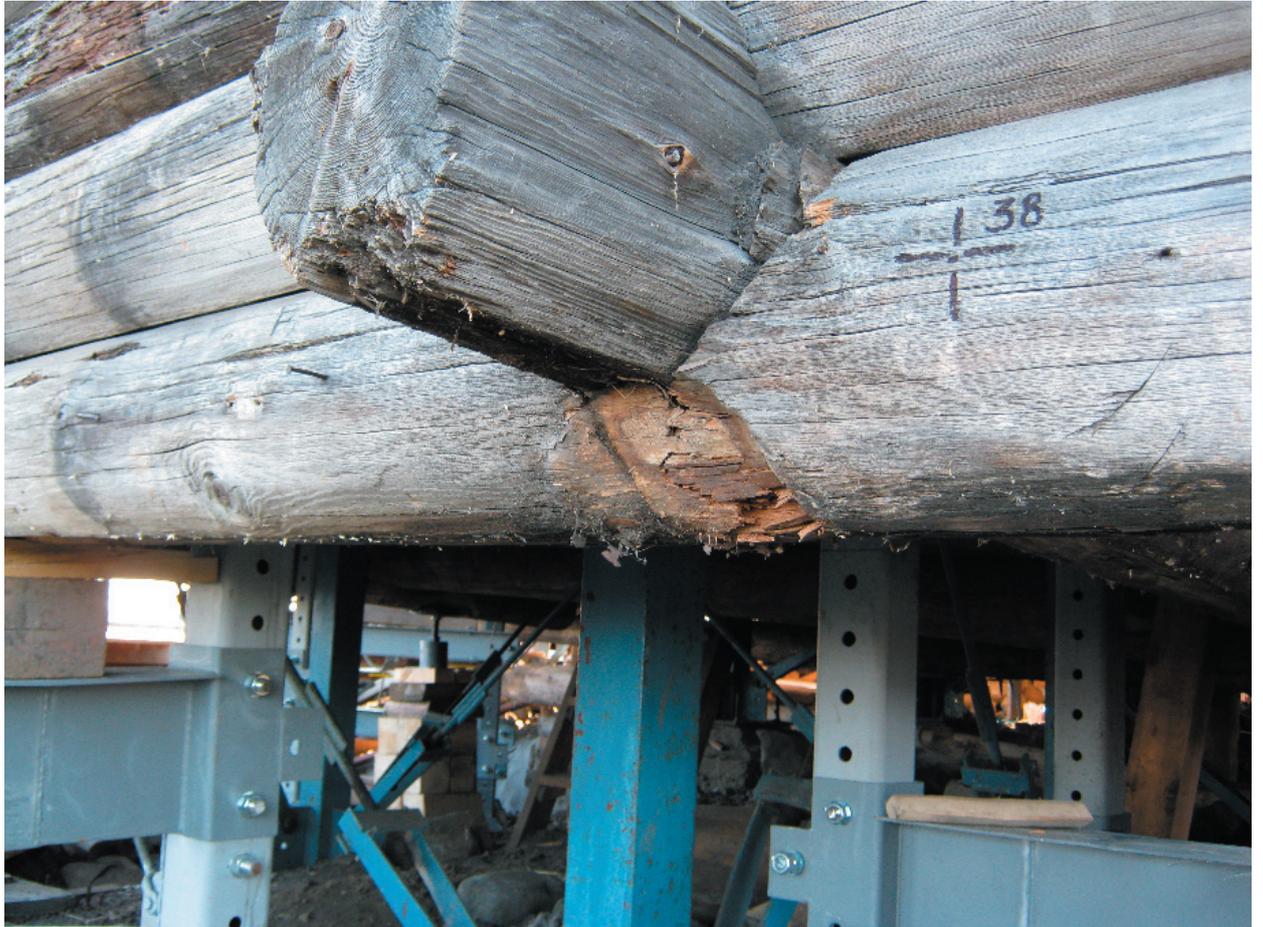
фото 11. Скрытые в чашах дефекты сруба - полностью разрушенная чаша бревна

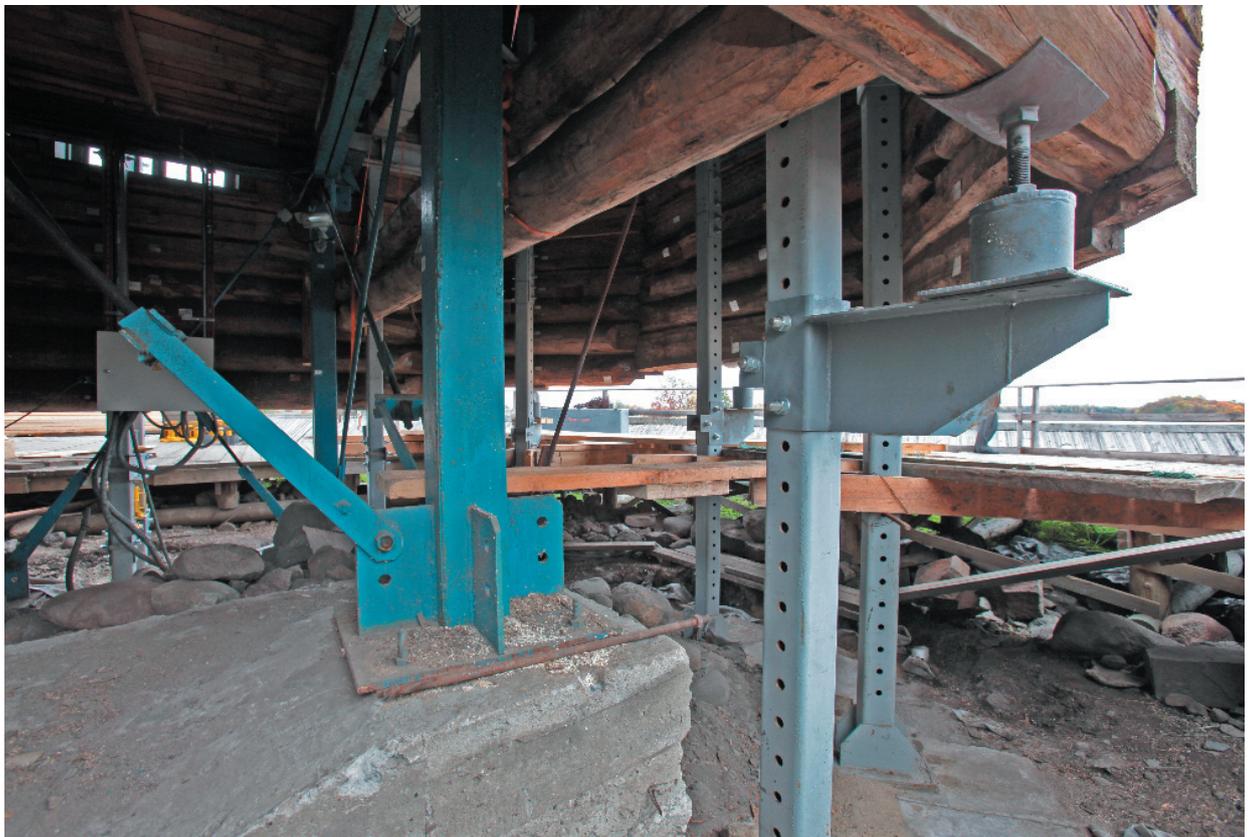
фото 12. Последовательная разборка сруба снизу-вверх. Регулярные наблюдения показывают устойчивое положение сруба.
