Федеральное государственное учреждение культуры
«Государственный историко-архитектурный и этнографический музей-заповедник «Кижь»
Особо ценный объект культурного наследия народов Российской Федерации

Отчет

о работе по сохранению памятников
Кижского погоста (Kizhi Pogost, C544)
в 2010 году

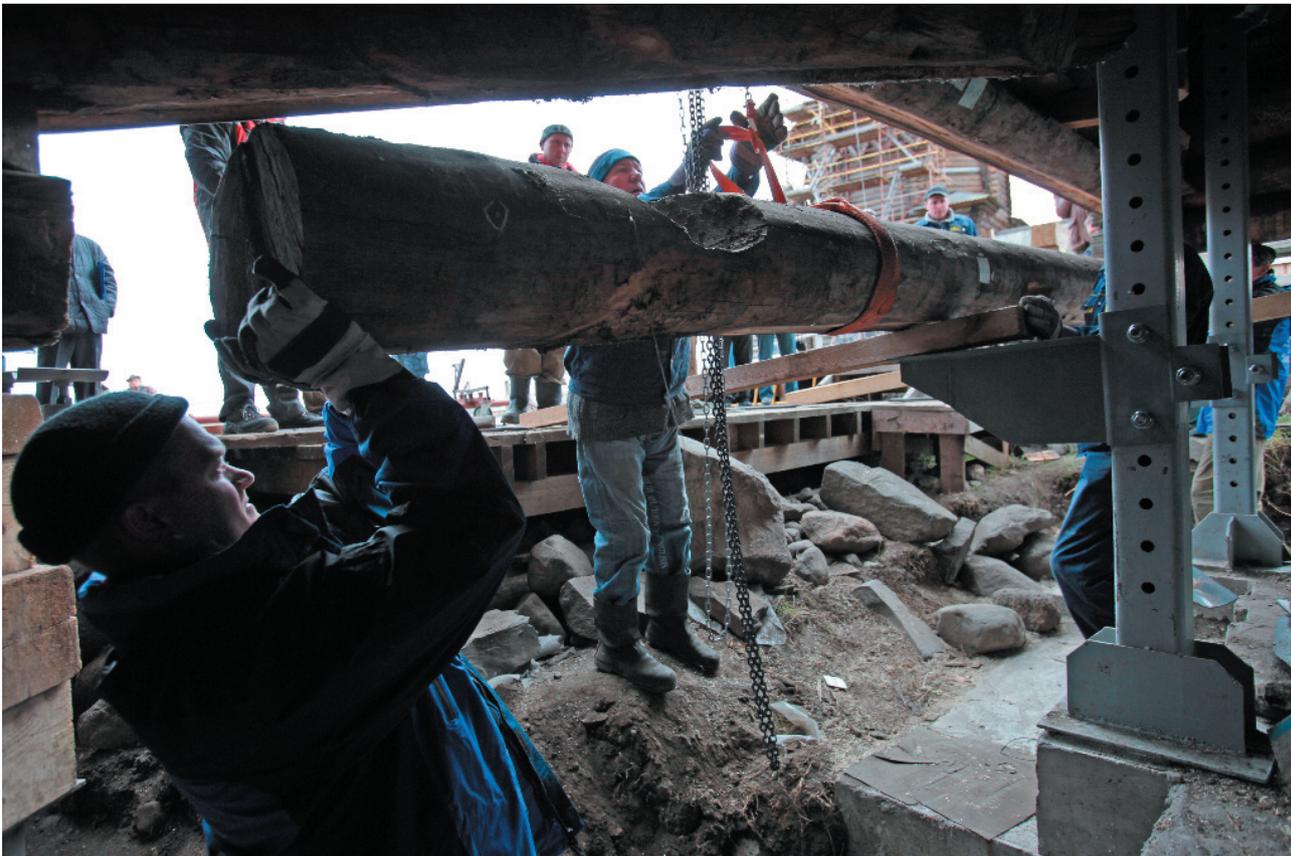
фото 13. Заключительная стадия разборки. Полностью начали работать механизмы системы лифтинга по всему периметру памятника

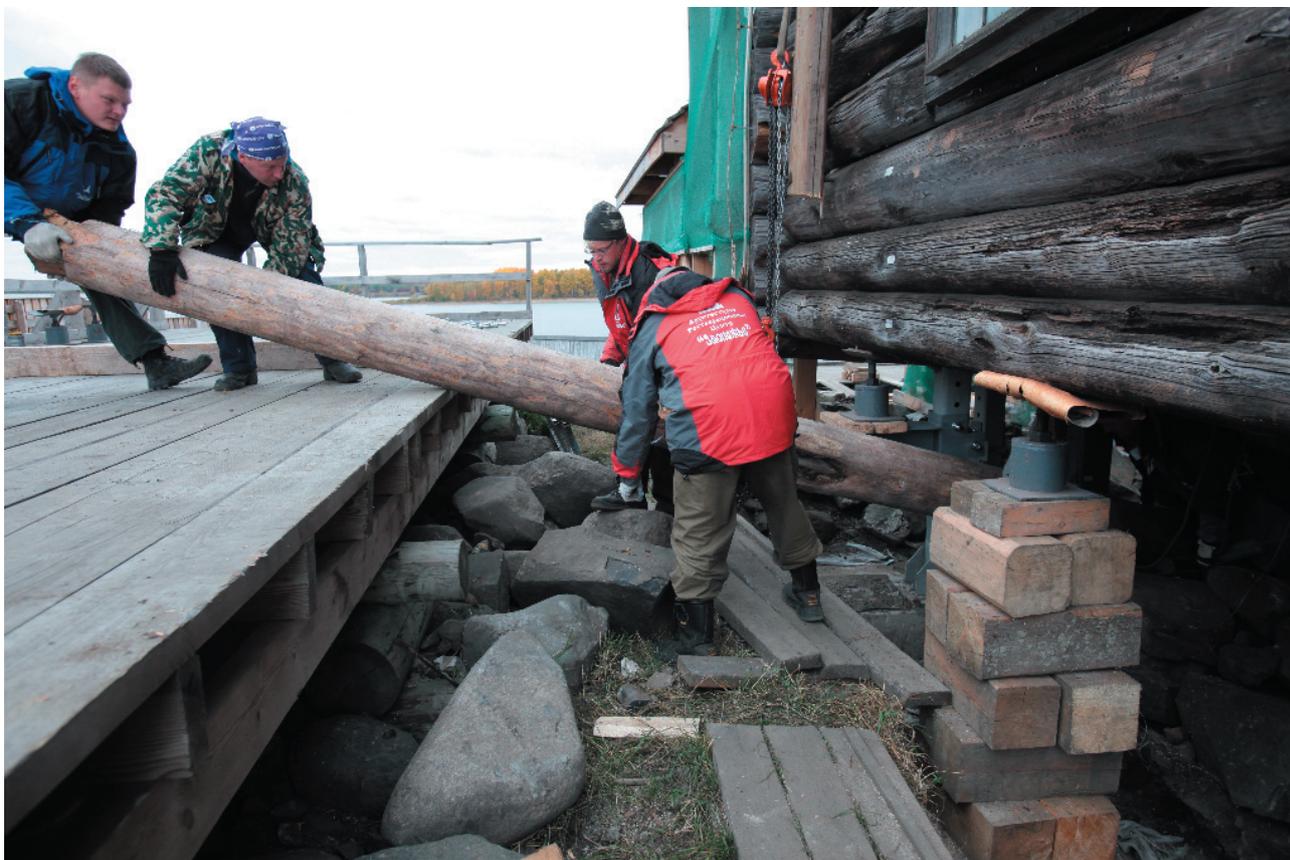
фото 14. Демонтаж балок, в том числе длиной 12 метров, не вызвал затруднений

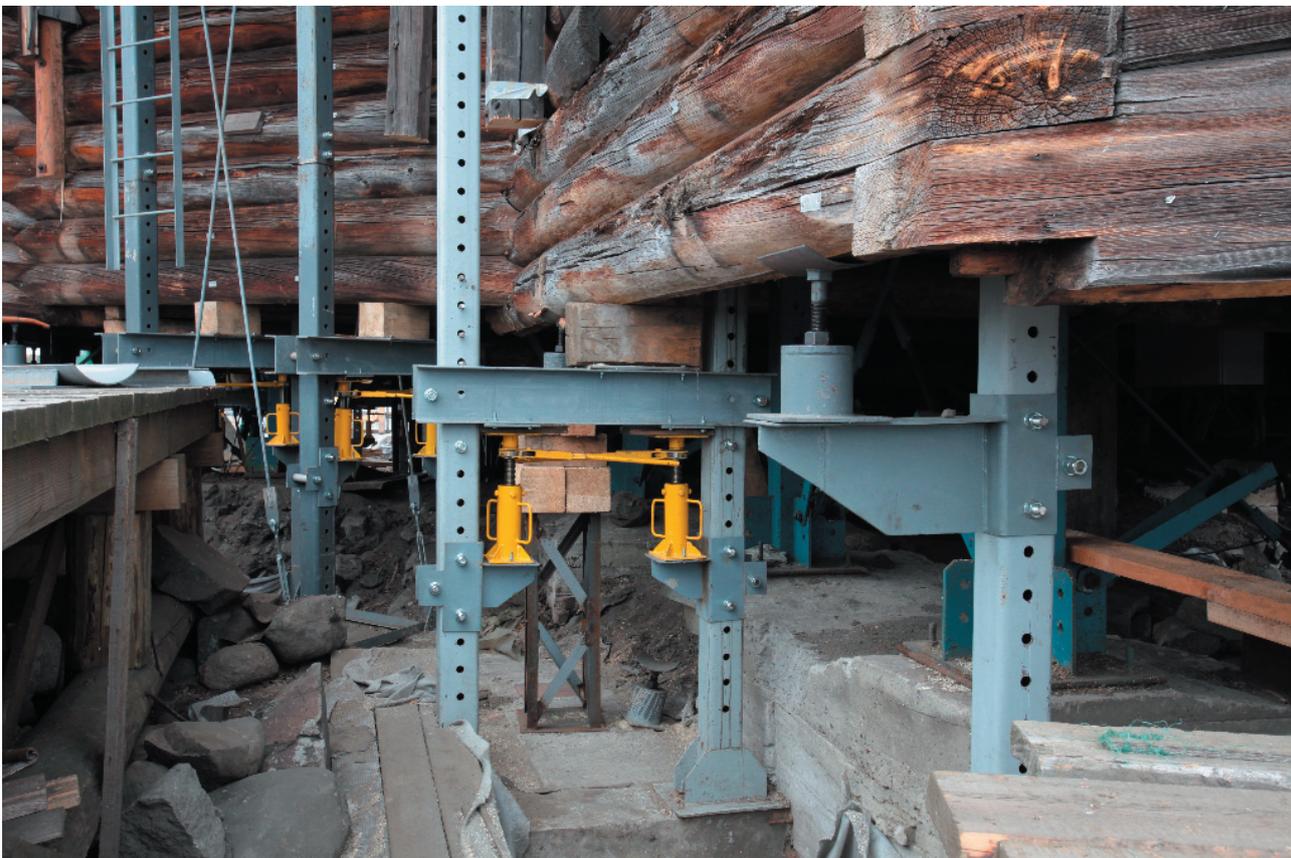
фото 15. Подвижные подъемные механизмы системы лифтинга - консоли, балки, домкраты

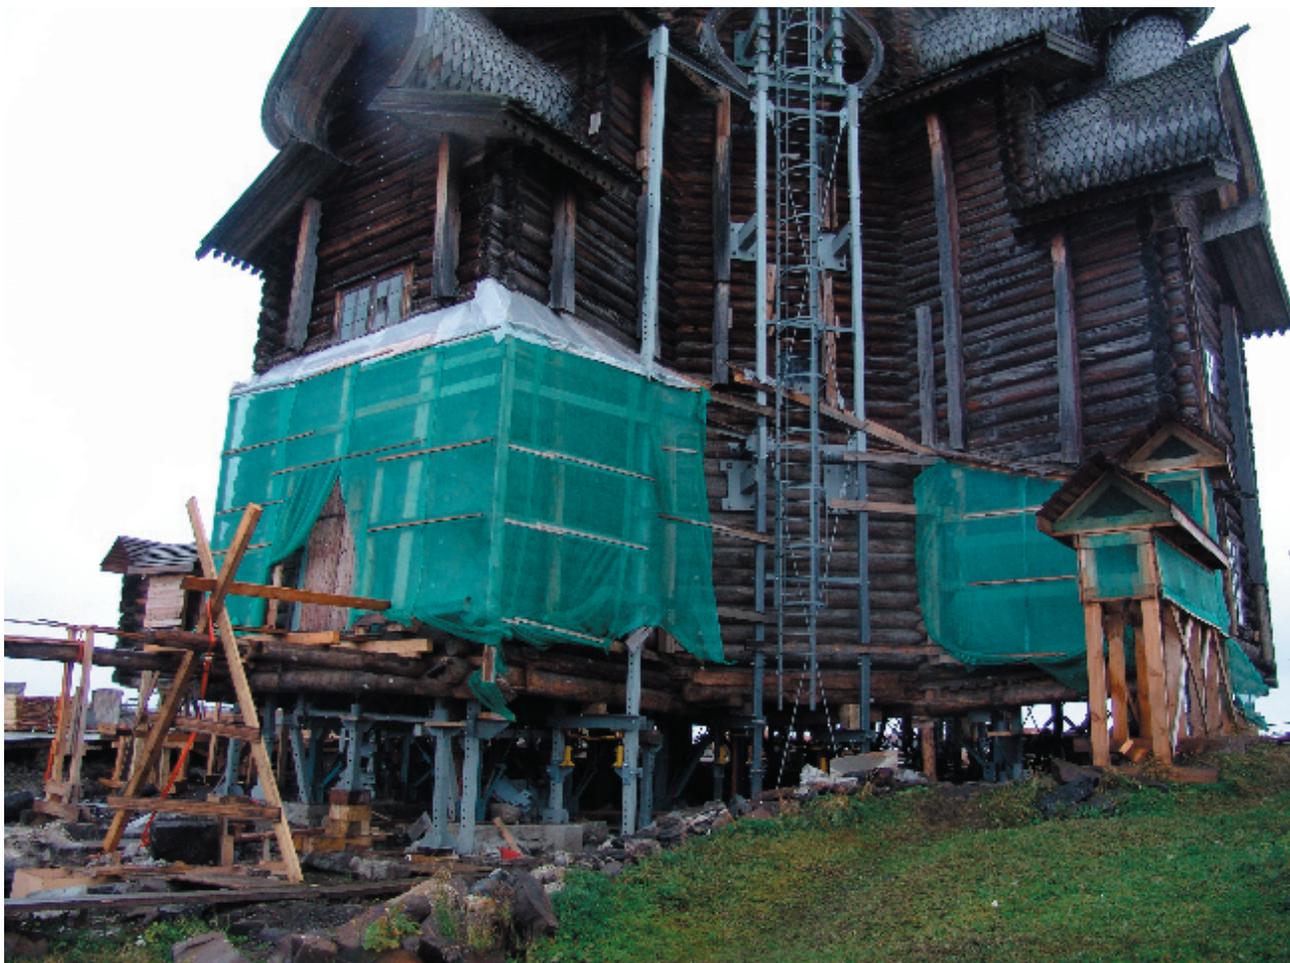
фото 16. Заключительная стадия разборки. Общий вид.

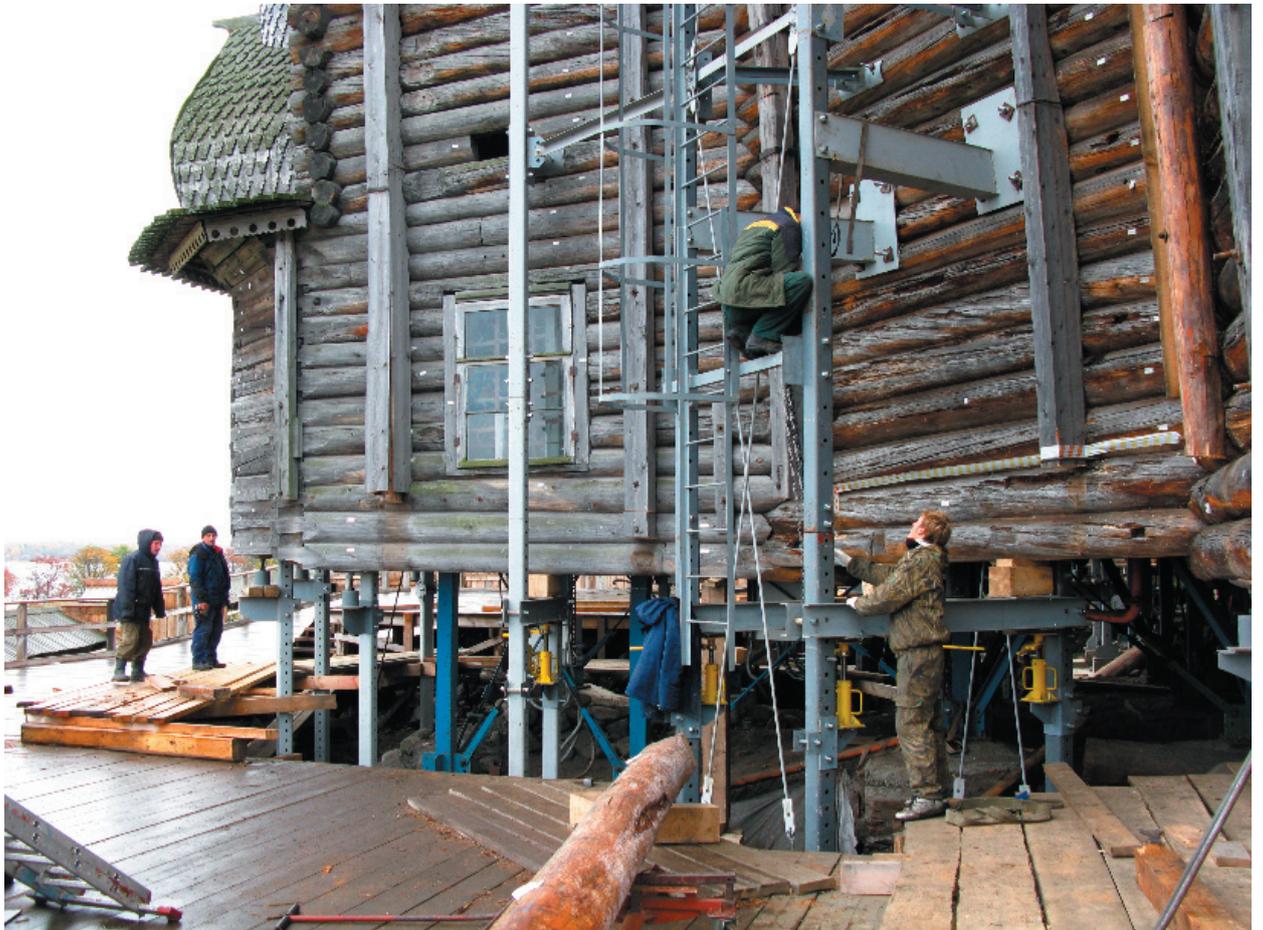
фото 17. Заключительная стадия разборки. Общий вид. Осталось снять 2 венца по периметру.

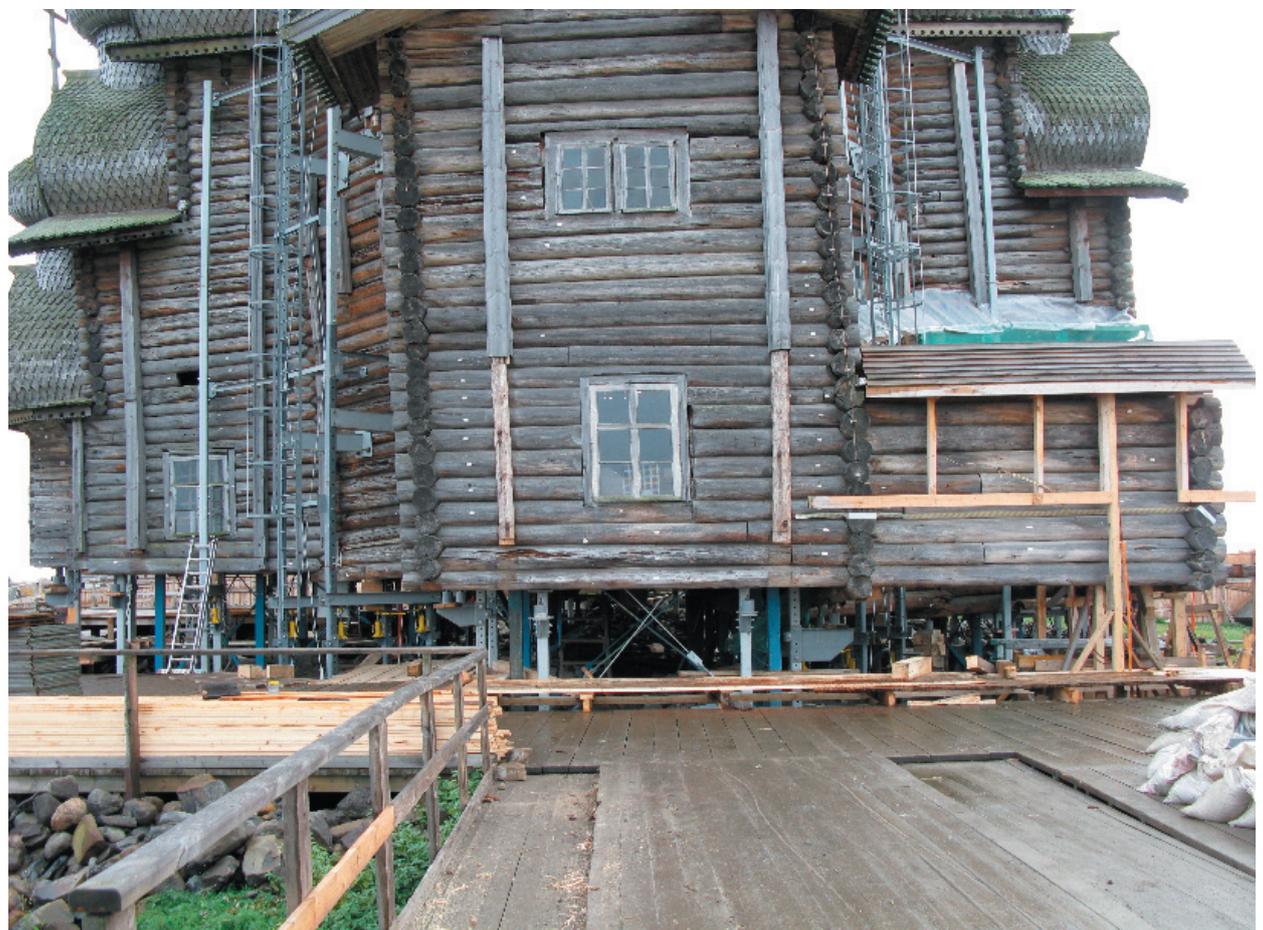
фото 18. Заключительная стадия разборки. Общий вид. Осталось снять 1 венец по периметру.

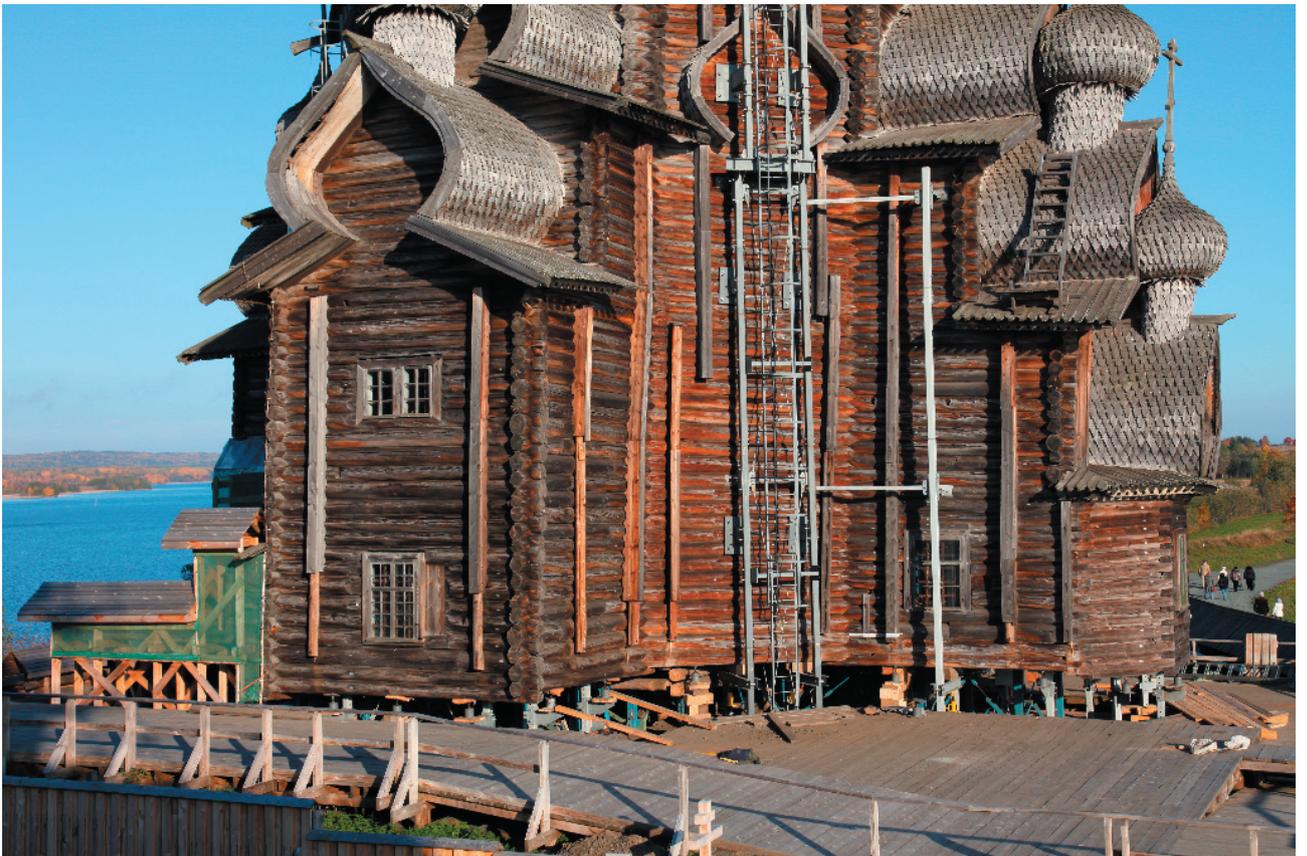
фото 20. Общий вид рабочей площадки, конструкций лифтинга и части разобранного технологического пояса.
